# Proyecto de Restauración de Agua en coberturas boscosas en la parte alta de la cuenca del Río Virilla, Coronado, Costa Rica

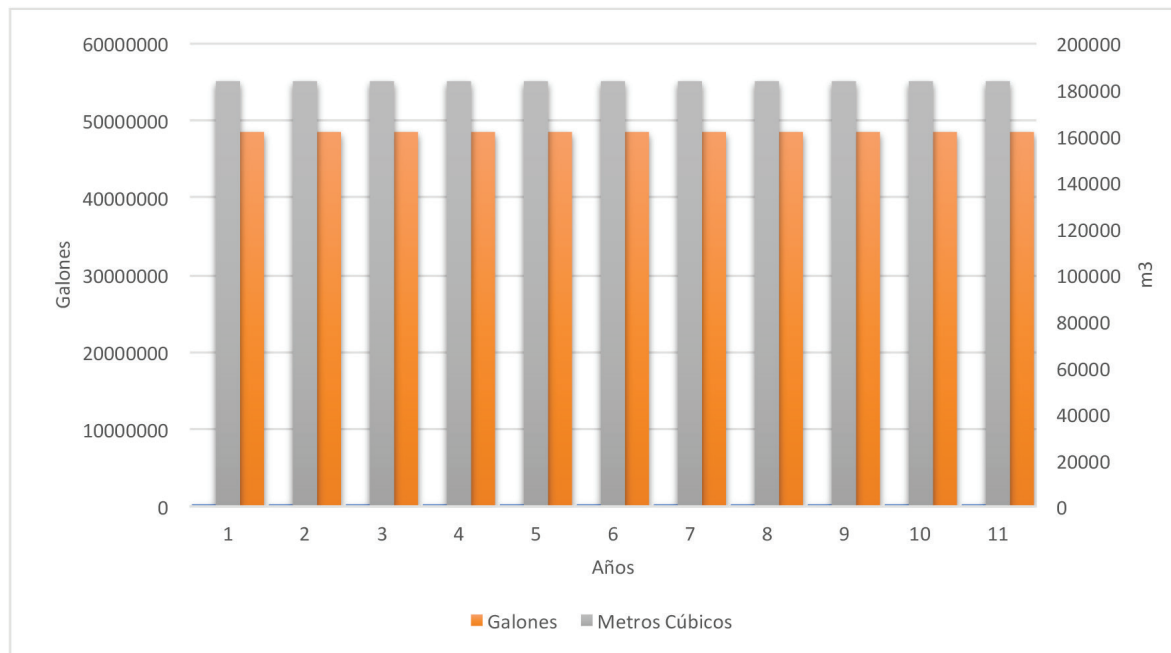
**Figura 2.** Cantidad de galones y metros cúbicos restaurados por año en las zonas de protección de bosque, Patio de Agua, Vásquez de Coronado, San José, Costa Rica.

De acuerdo con los datos obtenidos para la restauración de agua, la empresa Limnotech ha estimado que alrededor de  $1,223.95 \text{ m}^3$  por hectárea de agua se han reabastecido anualmente como consecuencia de la protección del bosque y el mantenimiento de la cobertura forestal sobre el terreno, esto representa alrededor de  $2,022.817 \text{ m}^3$  de agua en los 11 años de vigencia del proyecto (Figura 2).

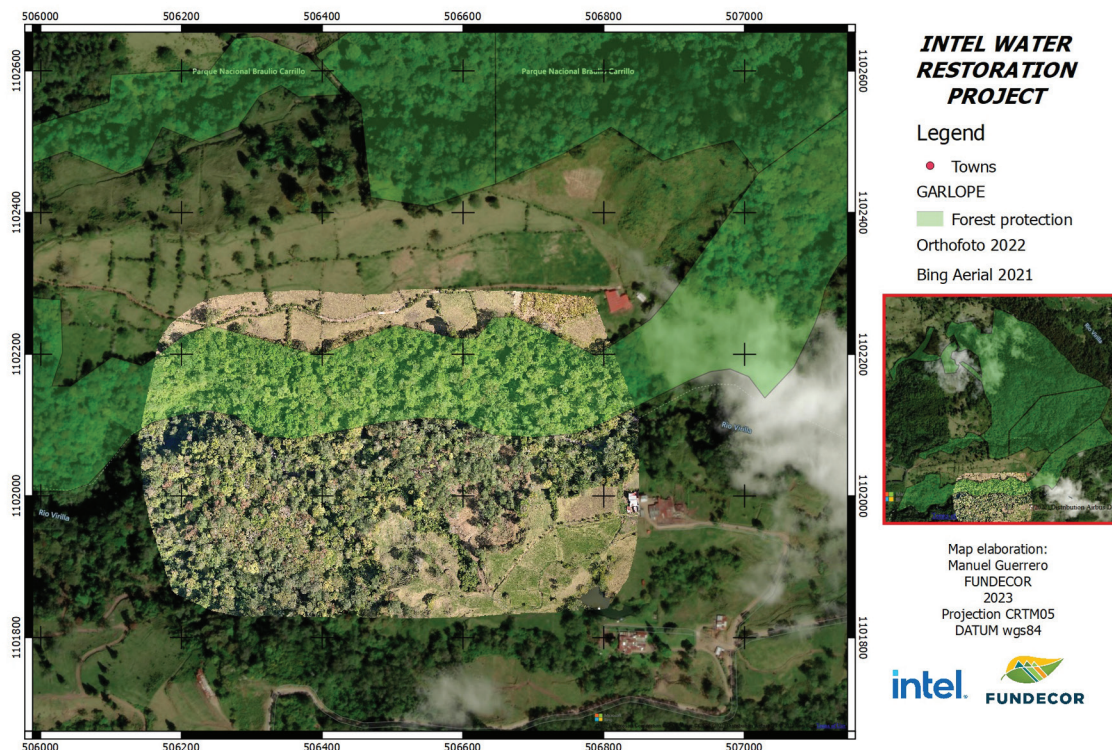
**Figura 3.** Ortofoto de una de las áreas bajo esquema de protección de bosque, Patio de Agua, Vásquez de Coronado, San José, Costa Rica.  
Fuente: elaboración propia.

Respecto a la cobertura forestal, el bosque se ha mantenido protegido y no ha sufrido alteraciones que pongan en riesgo su continuidad. En estos años del proyecto se ha trabajado en mejorar las condiciones de las cercas que protegen las áreas de bosque de la entrada del ganado, así mismo, en los caminos internos que atraviesan las zonas de protección, se han instalado cercas en ambos lados para evitar el ingreso del ganado a estos sitios cuando se realizan los movimientos de los animales entre los diversos sectores de la propiedad (Figura 3) y se ha instalado rotulación referente al proyecto a lo largo del área en protección.

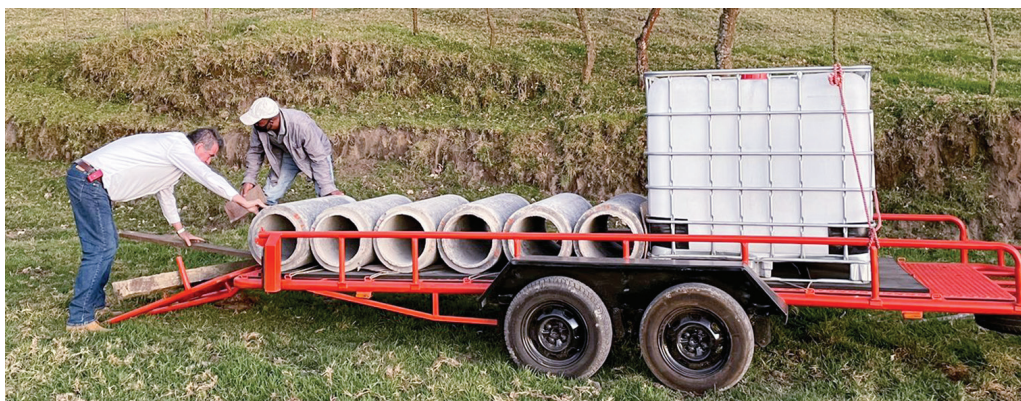
**Figura 4.** Mejoras en las áreas de potreros, Patio de Agua, Vásquez de Coronado, San José, Costa Rica.  
Fuente: Silvia Gargollo.

Se está trabajando, además, en mejorar el sistema de abastecimiento de agua interno de la finca y las tuberías que llevan agua a los distintos potreros, con esto se reduce el ingreso del ganado a las quebradas o ríos, de igual forma, se instalan bebederos para el ganado fuera de las áreas de protección, con sistemas de boyas para mejorar la eficiencia en el uso del agua y así evitar el desperdicio del recurso (Figura 4)
